## FICHA 03/10 - ESTRUTURAS ARQUITETÔNICAS E URBANÍSTICAS

| 1. Município | Vargem Bonita |
| 3. Designação | Escola M. Enlise Helena Cunha / Escola E. São Francisco |

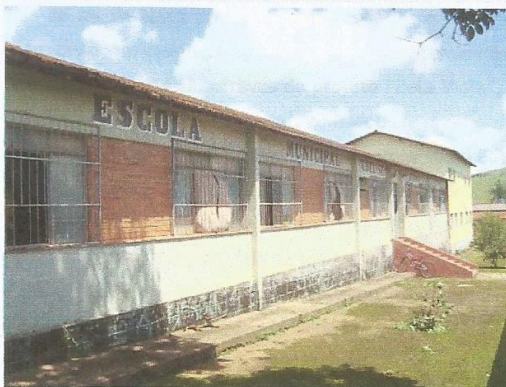
Foto 1: Vista da Fachada Principal da Escola. Novembro/2010  
Foto: Adriana Ferreira

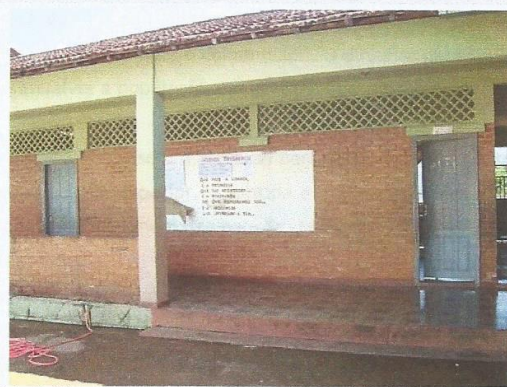
Foto 2: Vista das salas de aula, a partir do pátio da Escola. Novembro/2010  
Foto: Adriana Ferreira
