FICHA 01/10 - ESTRUTURAS ARQUITETÔNICAS E URBANÍSTICAS / ÁREA 1 DISTRITO SEDE

1. Município	Vargem Bonita
2. Distrito	Sede
3. Designação	Igreja Matriz de São Francisco de Assis
4. Endereço	Praça Juscelino Kubitschek s/nº
5. Propriedade	Propriedade privada eclesíástica: Mitra Diocesana de Luz/MG.
6. Responsável	Responsável: Paróquia de São Roque de Minas/ MG
7. Situação de Ocupação	<input checked="" type="checkbox"/> Própria <input type="checkbox"/> Alugada <input type="checkbox"/> Cedida <input type="checkbox"/> Comodato <input type="checkbox"/> Outros

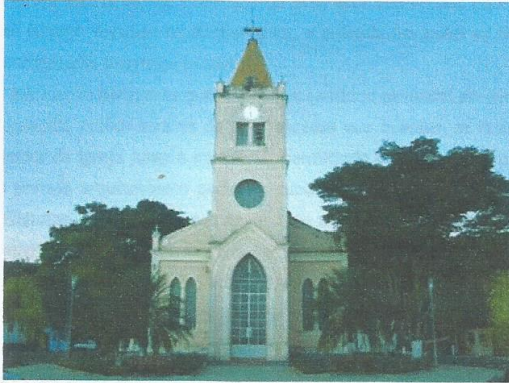
Foto 1: Vista frontal da Igreja Matriz de São Francisco de Assis. Agosto de 2009. Fotógrafa: Talita Rodrigues Pereira.

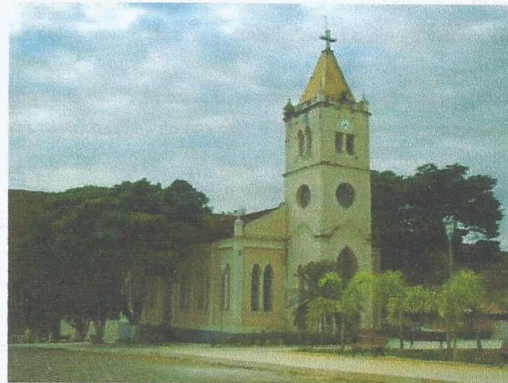
Foto 2: Vista da lateral esquerda e frontal da Igreja Matriz de São Francisco de Assis. Agosto de 2009. Fotógrafa: Talita Rodrigues Pereira.

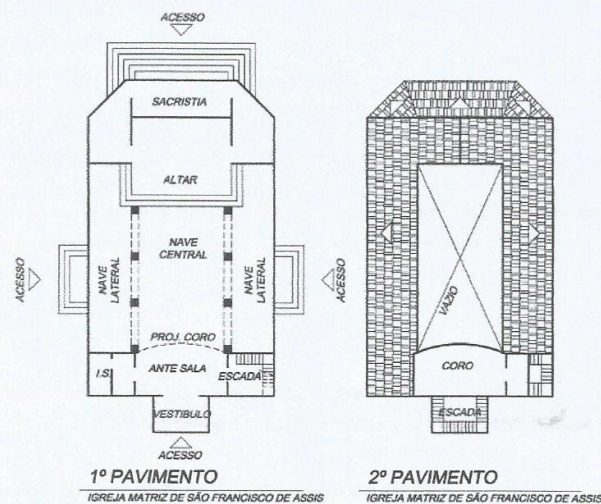
Ilustração 1: Planta esquemática da Igreja de São Francisco de Assis. Desenho: Talita Rodrigues Pereira. Agosto de 2009.
