FICHA 05/10 - ESTRUTURAS ARQUITETÔNICAS E URBANÍSTICAS

1. Município Vargem Bonita
2. Distrito Sede
3. Designação Ponte sobre o Rio São Francisco
4. Endereço Acesso próximo ao encontro das ruas Pernambuco com Caxambú
5. Propriedade Pública: Prefeitura de Vargem Bonita
6. Responsável Prefeitura de Vargem Bonita

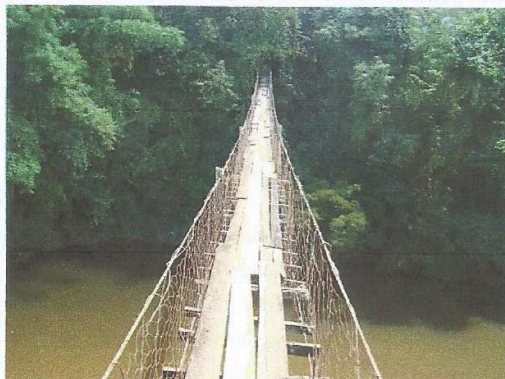
Foto 1: Vista da Ponte sobre o Rio São Francisco. Novembro/2010. Foto: Adriana Ferreira

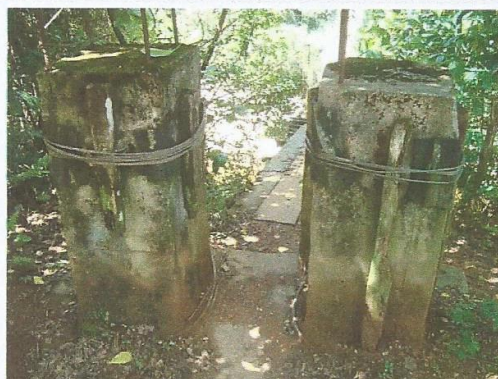
Foto 2: Acesso à Ponte - detalhe dos pilares que dão sustentação aos cabos de aço que percorre a ponte. Novembro/2010. Foto: Adriana Ferreira
