FICHA 02/10 - ESTRUTURAS ARQUITETÔNICAS E URBANÍSTICAS / ÁREA 1 DISTRITO SEDE

| 1. Município | Vargem Bonita |
| 3. Designação | Praça Jucelino Kubitschek |

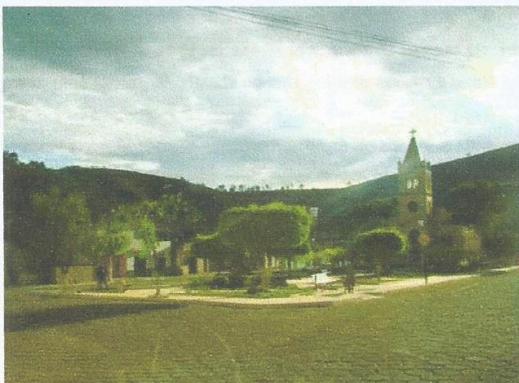
Foto 1: Vista frontal e lateral direita da Praça Jucelino Kubitschek. Agosto de 2009. Fotógrafa: Talita Rodrigues Pereira.

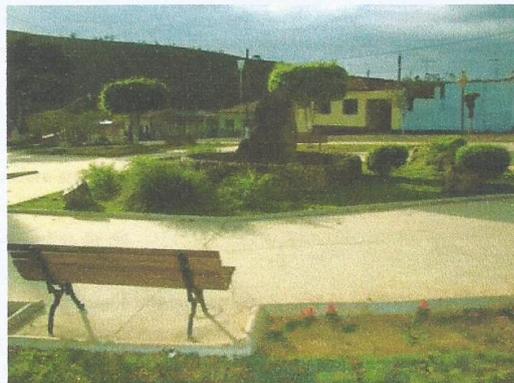
Foto 2: Vista da fonte da praça Jucelino Kubitschek. Agosto de 2009. Fotógrafa: Talita Rodrigues Pereira.

A fonte, foi construída com alvenaria de tijolo furado e revestida por pedras de rio.

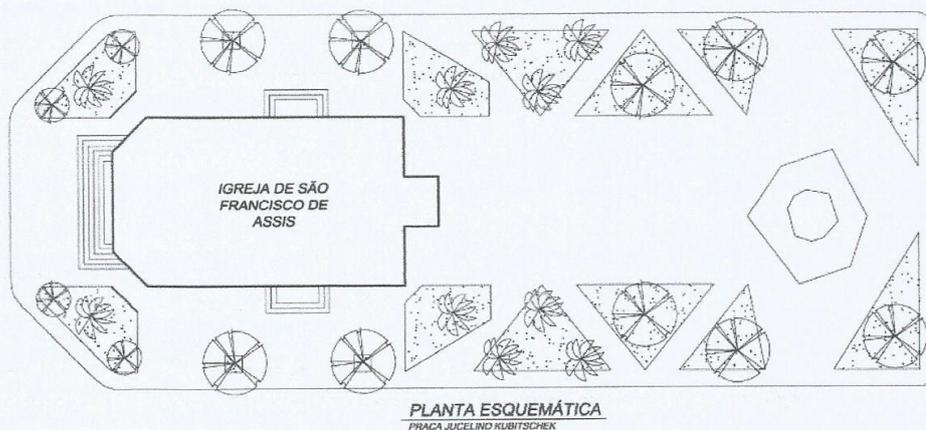
A praça possui traçado externo de hexágono irregular, arredondado nos vértices e interno regular, buscando uma simetria bilateral com eixo longitudinal para os canteiros e edificações. Pode se perceber uma tendência conceptiva em se plantar árvores de médio à grande porte nas jardineiras de maior tamanho e palmeiras nos canteiros mais próximos a Igreja. O traçado dos passeios internos tendem a criar eixos de conexões radiais voltados pra o centro e para a igreja ou para a fonte.

A praça conta com os seguintes elementos compositivos: igreja matriz, canteiros, fonte. A igreja se encontra na porção posterior da praça. Na extremidade oposta e de frente para a igreja está a fonte. Ao redor desses dois elementos e do espaço vazio entre eles há canteiros triangulares ou trapezoidais e arvores isoladas nas laterais da igreja.

Ilustração 1: Planta esquemática Praça Jucelino Kubitschek. Por: Talita Rodrigues Pereira. Agosto de 2009.
