FICHA 06/10 - ESTRUTURAS ARQUITETÔNICAS E URBANÍSTICAS / ÁREA 2 ZONA RURAL

| 3. Designação | Igreja de São Sebastião, "Matriz de Campinópolis" |

8. DOCUMENTAÇÃO FOTOGRÁFICA

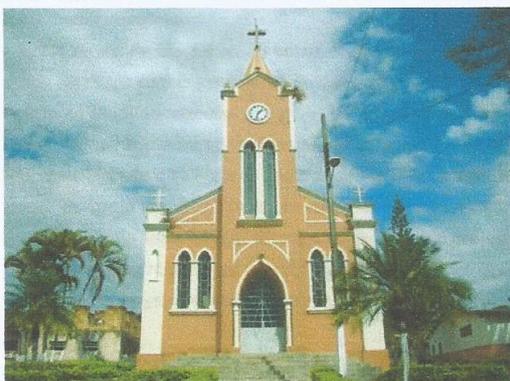
Foto 1: Vista frontal da Igreja de São Sebastião. Agosto de 2009.
Fotógrafa: Talita Rodrigues Pereira.

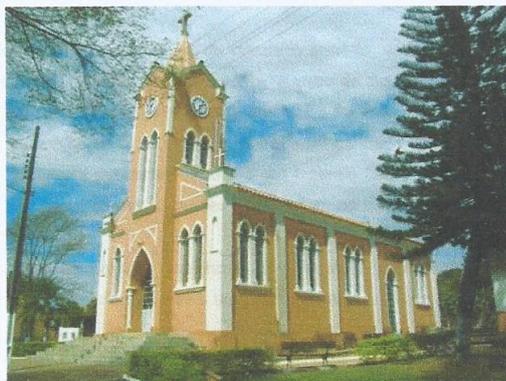
Foto 2: Vista da fachada frontal e fachada direita da Igreja de São Sebastião. Agosto de 2009. Fotógrafa: Talita Rodrigues Pereira.

De uma forma geral, as fachadas são bem ornamentadas onde o conceito empregado, era o de utilizar pintura branca nos elementos em alto relevo e cores nos panos de alvenarias. Arcos ogivais, verticalidade, marcação dos cunhais, ornamentos em alto relevo geométricos, frisos, torre, platibanda.

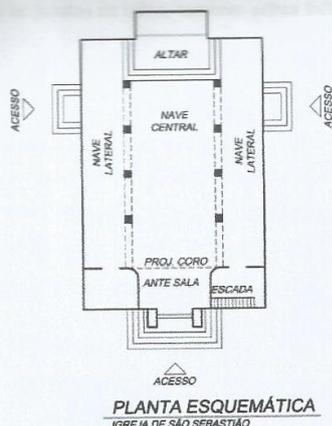
PLANTA ESQUEMÁTICA
IGREJA DE SÃO SEBASTIÃO

Ilustração 1: Planta Esquemática da Igreja de São Sebastião. Por: Talita Rodrigues Pereira. Agosto de 2009.

A planta da igreja, desenvolvida em nível superior ao terreno, possui formato retangular acrescidos de duas proeminências nas extremidades do sentido do comprimento, onde se tem o altar e a torre.

A planta se desenvolve em apenas um pavimento acima do nível do solo e apresenta ante sala, ou vestíbulo, nave central, naves laterais, altar, escada e um cômodo em desuso, cuja função era depósito, este e esse anexos ao vestíbulo. Havia um coro sobre o vestíbulo, mas esse foi extinto após a construção da laje pré-fabricada. Não há sacristia no interior da igreja.
